## ترميم وصيانة إحدى العربات الملكية للملك فؤاد الأول (العربة امينبوس)

إيمان نبيل،<sup>١\*</sup> محمد حسام،<sup>٢</sup> محمد بسيوني<sup>٣</sup>

تعد العربات الملكية نموذج فريد من الآثار من حيث تقنيات صناعه حيث يدخل في تكوينها مزيج من المواد العضوية والغير عضويه (جلود - خشب - معادن). يتناول البحث دراسة تقنيات الصناعة وطرق الترميم والصيانة لإحدى العربات الملكية (العربة امينبوس عصر الملك فؤاد الأول) من خلال دراسة تقنيات صناعه العربات الملكية خلال الفتره العلويه من واقع الكتالوج الخاص بكل عربه والذى صممه الشركه المنتجه. العربيه موضوع الدراسه خصصت لنقل كبار الموظفين وضباط الحرس والشماشرجية والرحلات داخل الصحراء. يهتم البحث بأعمال الفحص البصرى والميكروسكوبى لمكونات العربيه للوقوف على حاله البراهنه ودراسة مظاهر التلف حتى ينتهى القيام بأعمال الترميم، والتي شملت أعمال ترميم الخشب بكل مراحلته المختلفه (تنظيف ميكانيكى وكيميائى ، إستكمال تدعيمى ، تقويه وعزل). ترميم الجلد بدءاً من أعمال التنظيف والتقويه والإستكمال التدعيمى ثم التطريه النهائيه. إنتقالاً إلى أعمال ترميم المعادن بمراحلته المختلفه (تنظيف ميكانيكى وكيميائى وعزل). الدراسه الفنيه والأثرية للشعار الملكى الذى يزين العربيه ويعد السمة المميزة للعربات الملكية خلال الأسرة العلويه، والفحص الميكروسكوبى للألوان المكونه له مع فحص مظاهر التلف ب

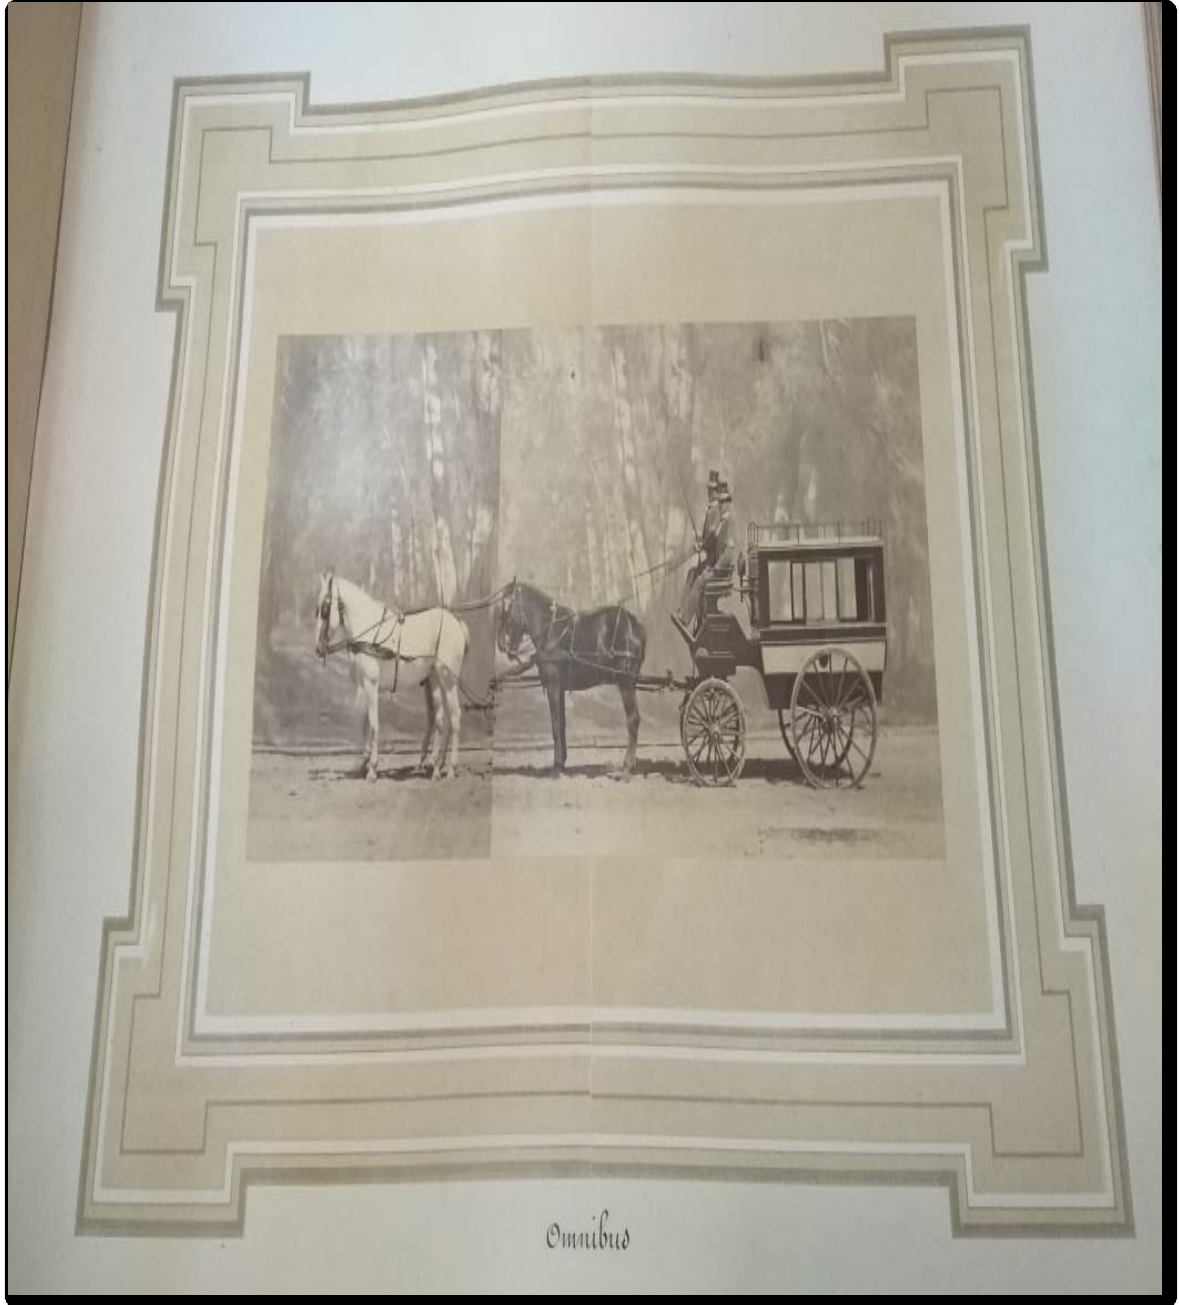
صورة ١: العربية أمينبوس، صورة من الكتالوج الخاص بالشركة المصنعة لعرضها على الملك فؤاد الأول تحمل الإسم الفرنسي والسائق يرتدى الزي الفرنسي بالقبعة (© المؤلفون)

فرنسية الصنع، إما مشتراه أو مهداه،<sup>1</sup> وكان يطلق عليها نفس الأسم الذي أطلق عليها في فرنسا كما هو الحال في العربية موضع الدراسة الذي أطلق عليها أمينبوس نسبة إلى الأسم الفرنسي لها. توضح صورة ١ صورة العربية بكتالوج الشركة المصنعة لعرضها على الملك قبل شرائها وإدخال بعض التعديلات التي تتناسب مع العادات والتقاليد المصريه .

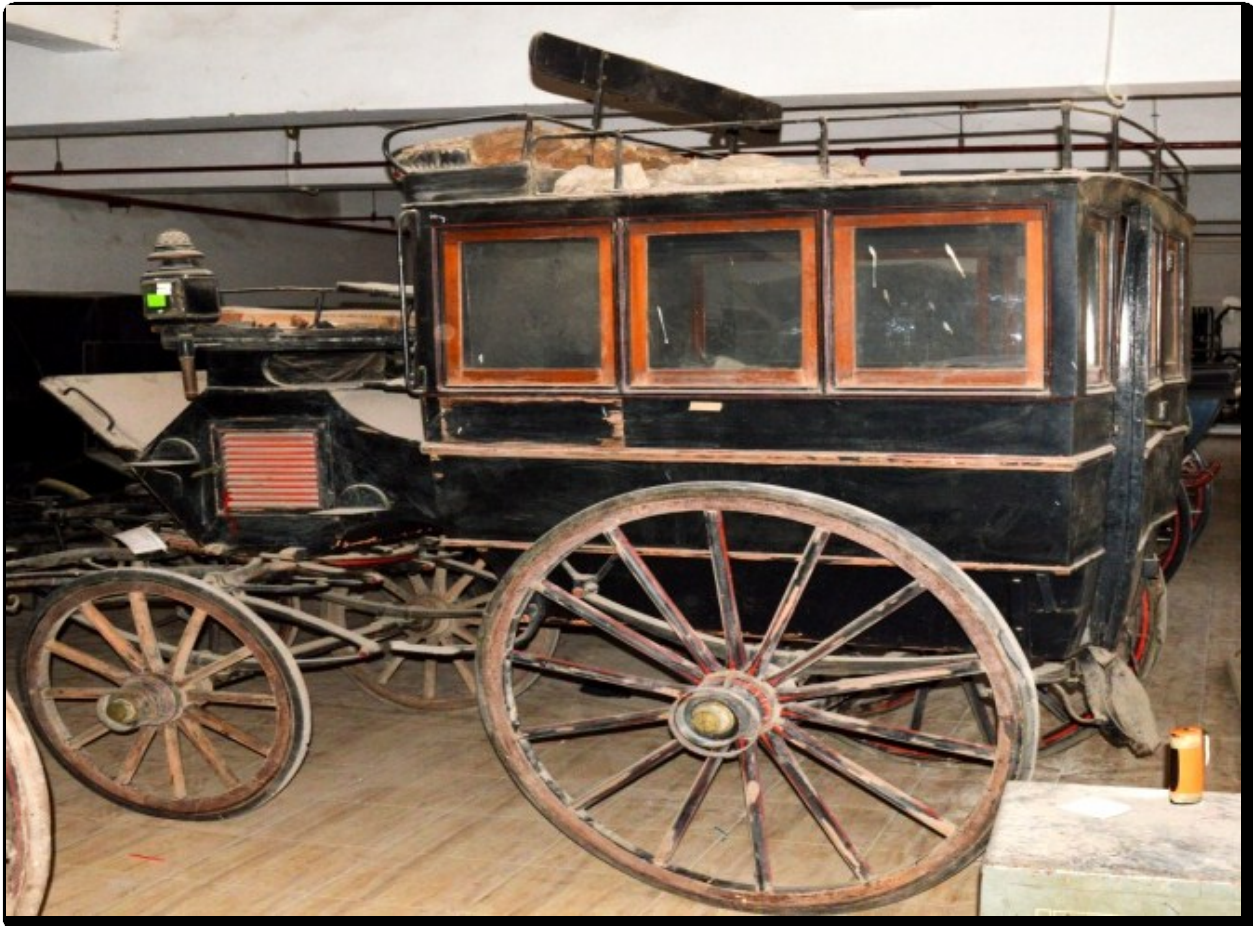
العربة موضوع الدراسة التي تحمل رقم شاسية (٦٨) والرقم الأثرى ٢/١٨٠، يبلغ طولها ٣.٢٣ متر والعرض ١.٦٠ متر والارتفاع ٢.٠٩ متر. مادة الأثر (خشب ومعادن وجلود ونسيج وزجاج)، فرنسية الصنع تسمى العربة أمينبوس نسبة إلى الإسم الفرنسي لها عبارة عن بدن خشبي يرتكز على أربع عجلات اثنان من الخلف اكبر في الحجم من الاثنتان الاماميتان يحملان العربة. كل عجلة تحتوى على سرة معدنية من النحاس مع اتصال العجلة من الخلف الي الامام بأكس يتصل من الامام بمحور العجلة المسئول عن حركة العربة فوق المحور كرسى السائق من الخشب عليه وساده من الجلد تتسع لفردين وله سلم من الحديد ومثبت فوق صندوق كبير لحفظ أدوات النظافه وعلي جانبي الكرسى فانوسين من المعدن. البدن عبارة عن صندوق خشبي اسود مزين بإطار ملون من المستريك الأحمر وياب العربة يفتح من الخلف ذات أحد عشر نافذة زجاجيه ولها مقعدان بطول العربة تتسع لثمانية أفراد من القطن والمقاعد والمساند مكسيه بالجلد يحاط بالعربة من أعلى إطار من المعدن صورة ٢.

صورة ٢: العربة أمينبوس داخل المخزن قبل البدء فى أعمال الترميم (© المؤلفون)

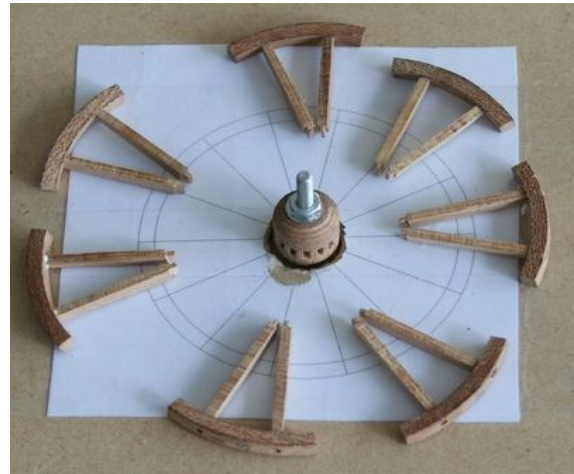
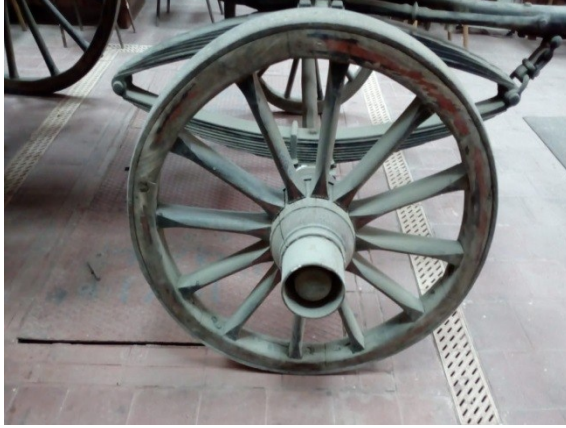
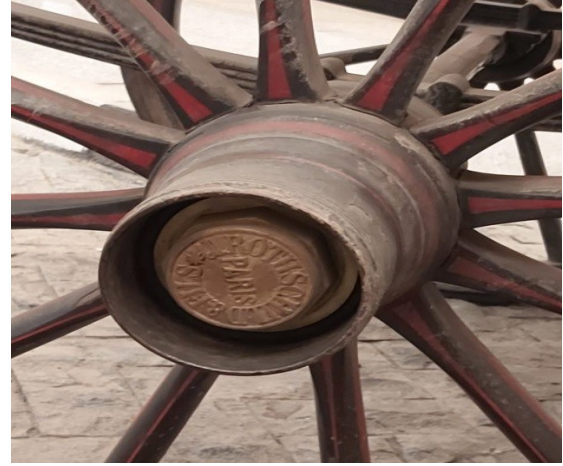
من الضروري دراسة تقنيات صناعة العربة قبل القيام بأعمال الترميم حتى يتثنى اتباع الأسلوب العلمي أثناء أعمال الترميم والتجميع للعربة. تم دراسة طرق تجميع العجلات بالعربة وإتصال أجزائها مع بعضها البعض بإعتبارها الجزء الرئيسي الذي تركز عليه أجزاء العربة والذي يعانى من العديد من مظاهر التلف والإنفصالات بين الأجزاء المكونة له لذلك تم دراسة أجزاء العجلة وطرق تجميعها والوصلات والتعاشيق المستخدمة فى بدن العربة. وتتكون العجلات من محور العجلة (قلب العجلة) وهى عبارة عن إسطوانة من الخشب مفرغة من الجوانب ليتصل بها البرانق ثم يثبت الإطار الداخلى للعجلة الذى يحيط بالسيقان الخشبية والذي عادةً ما يتكون من مجموعة منفصلة من الإطارات الخشبية متصلة مع بعضها البعض حتى يكتمل استدارة العجلة يحيط به الإطار الخارجى للعجلة من المعدن يليه إطار مطاطى (كاوتش) الذى يسهل حركة العجلة ويربط العجلتان محور يسمى الأكس أو الدنجل، وهو من الخشب ذو مقطع دائرى ويساوى طول العريش ووظيفته حمل العربة والجر،<sup>١</sup> وللعربة موضوع الدراسة زوجين من العريش ليتحمل هيكل العربة المصمم على هيئة صندوق من الخشب به فتحات ذات نوافذ زجاجية كما هو موضح بالصورة ٣.

صورة ٣: التركيب التشريحي للعجلة وطرق التجميع بين محور العجلة والبرانق والإطار الداخلى والخارجى للعجلة  
(© المؤلفون)

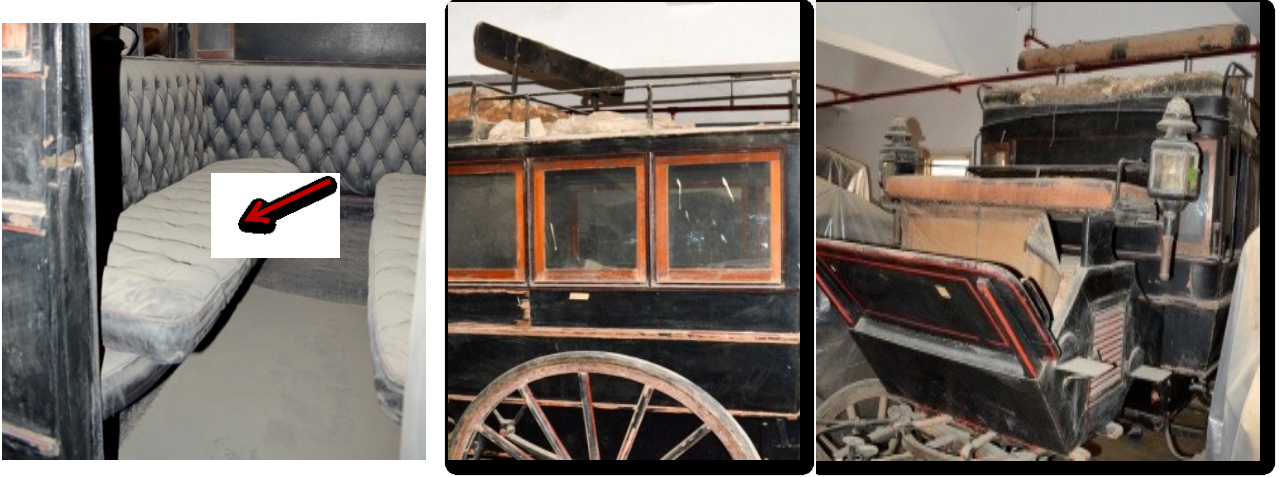
بالعين المجردة حيث اتضح أن الأتربة والإتساخات تغطي سطح العربة بالكامل من الداخل والخارج. كما يعاني البدن الخشبي للعربة من فقد بأرضية التحضير حامل معه طبقة اللون. العجلات الخشبية تعاني من العديد من مظاهر التلف متمثلة في الانفصالات بين الأجزاء المكونة لها مع فقد طبقات اللون وضعف وهشاشة بالخشب وظهور الشروخ والتشققات بالإطار الخشبي للعجلة مع إنفصال في البرانق المكونة لها. كما أن الكنب الداخلى للعربة يعاني من تمزق وقطوع بالجلد وفقد في القطن الداخلى. كما أن الحلقات المعدنية ببدن العربة تعاني من العديد من مظاهر التلف أخطرها طبقات الصدأ وهى ظاهرة كهروكيميائية أو عملية طبيعية تعتمد على الخواص الكهربية للفلزات المعدنية فيما بينها حيث تنقسم إلى فلزات موجبة الجهد الكهربي وفلزات سالبة الجهد الكهربي والمعادن الأقل نبلاً هى التى تبدأ فى عملية الصدأ والتآكل أولاً عن المعادن الأكثر نبلاً وعملية الصدأ والتآكل تؤدي إلى تغيرات عميقة داخل الفلز وتؤدي إلى تحول المعدن بالكامل وعند إستمرار عمليات الصدأ تؤدي فى النهاية إلى إختفاء المعدن وتحوله إلى نواتج التآكل ويصبح المعدن بمرور الوقت أكثر هشاشية،<sup>1</sup> وتظهر نواتج عمليات التآكل فى شكل إما باتينا نبيلة وهى الباتينا التى تتكون بمعدل بطئ فى شكل طبقة رقيقة ومتجانسة وناعمة تغطي سطح المعدن مع إظهار كافة التفاصيل الدقيقة لسطح المعدن ويكون لهذا النوع من الباتينا دور الحفظ للأثر. أما الباتينا المريضة فتظهر فى شكل بقع خضراء فاتحة اللون وتنمو فى شكل إشعاعى على سطح الأثر أو فى عمق المعدن مستهلكة المعدن أسفلها وتنتج عن تلوث الوسط المحيط بالأثر بأيون الكلور مع وجود الرطوبة يتحول الأثر إلى (كلوريد النحاسيك القاعدى) وقد تستمر العملية إلى أن يتحول المعدن إلى نواتج صدأ وفى حالة المعادن الموجودة بالعربة فهى تعاني من طبقات صدأ التى تحتاج إلى التدخل بالعلاج لإيقاف معدلات التآكل،<sup>2</sup> توضح صورة (٤-ب-ج) مظاهر التلف.

صورة ٤أ: مظاهر التلف ببदन العربة - فقد طبقة الدهان وأتربه وإتساخات (© المؤلفون)

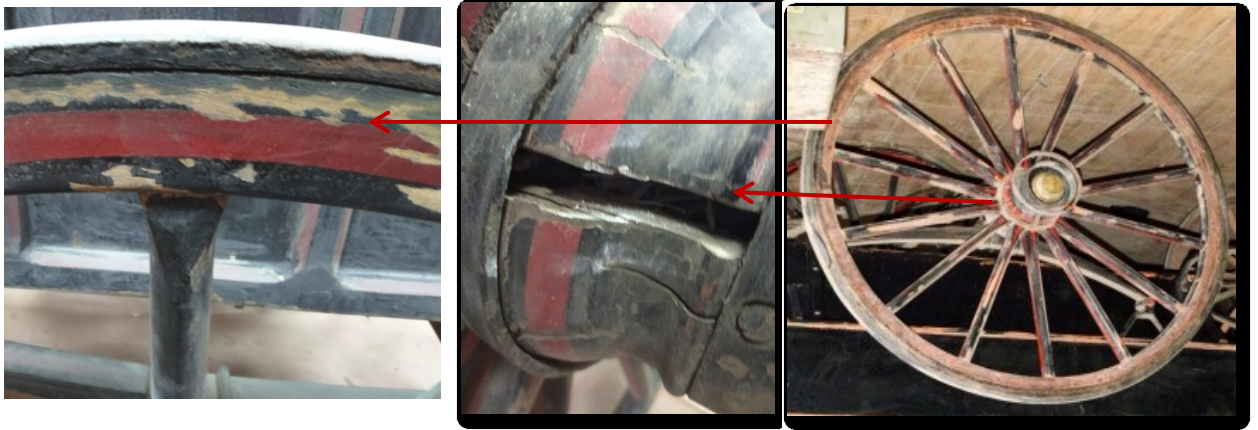
صورة ٤ب: مظاهر تلف بالعجلات الخشبية من شروخ وفقد طبقة اللون (© المؤلفون)

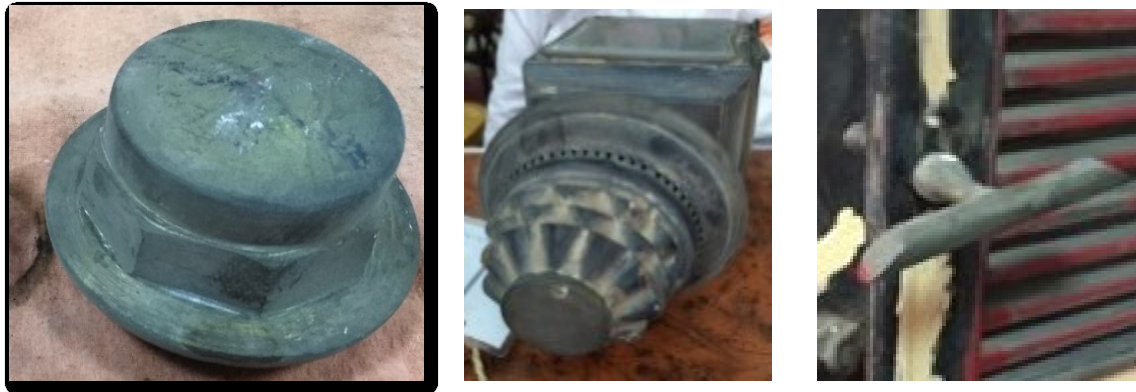
صورة ٤ج: توضح طبقات الصدأ بالأجزاء المعدنية (الفوانيس والسرر المعدنية للعجل) (© المؤلفون)

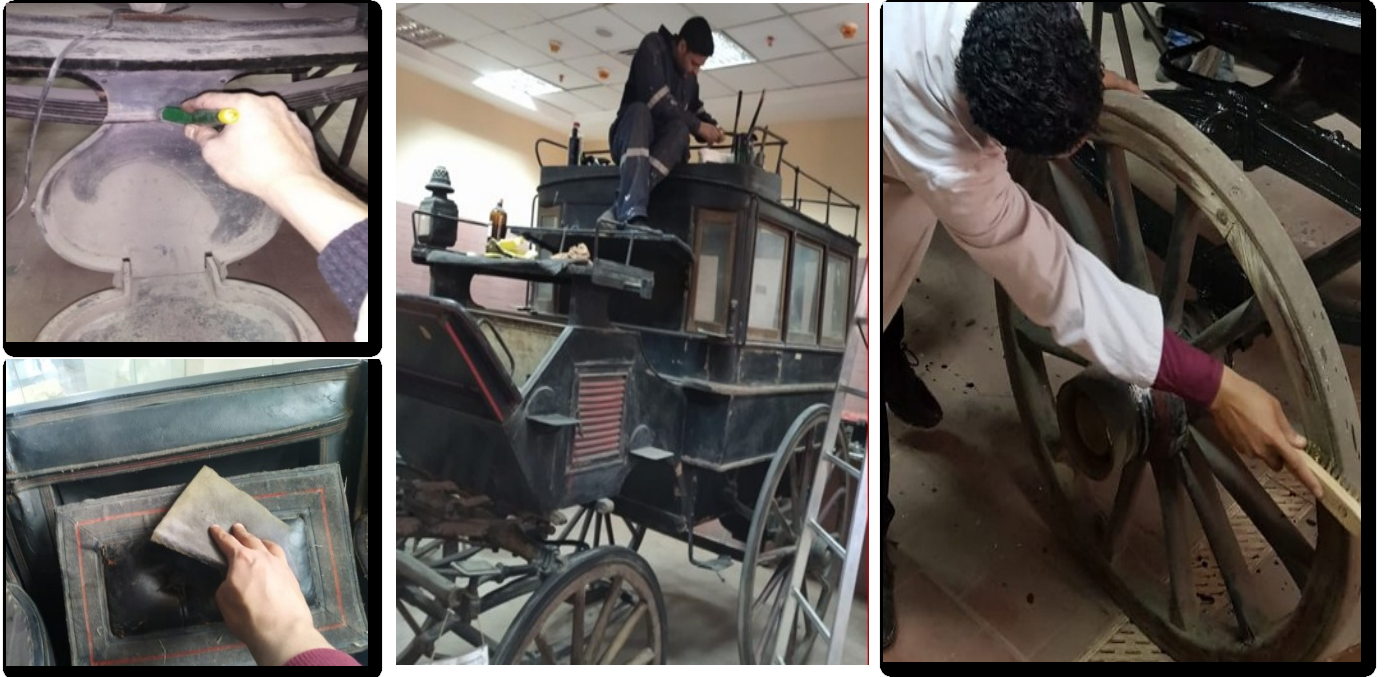
صورة ٨: مراحل التنظيف الميكانيكي لبدن العربة باستخدام الفرش الناعمة والأسفنج (© المؤلفون)

بعد الوقوف على حالة العربة ومظاهر التلف التي تعاني منها مكونات العربة يتضح أن التعامل مع هذه النوعية من الآثار يحتاج إلى أسلوب خاص أثناء أعمال الترميم حيث يتم التعامل مع كل مادة من مكونات العربة على أنها أثر قائم بذاته من حيث المواد وطرق الترميم، وقبل البدء في أعمال الترميم للمواد التي تدخل في تركيب العربة تمت أعمال التنظيف الميكانيكي لبدن العربة بصفة عامة باستخدام الفرش الناعمة والمكنسة الكهربائية وذلك للتخلص من الأتربة المتراكمة على جسم العربة صورة ٨.

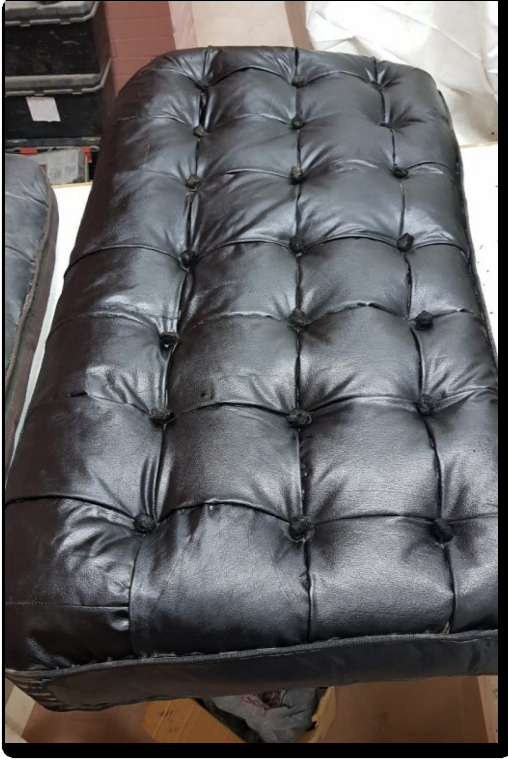
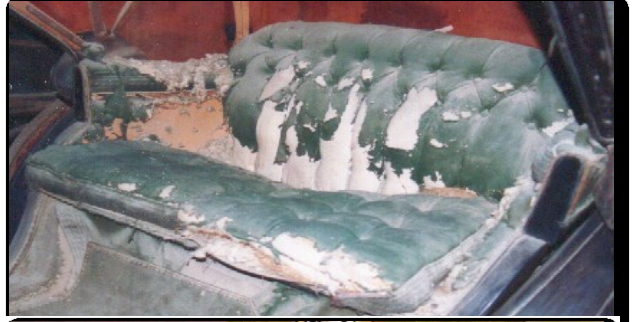
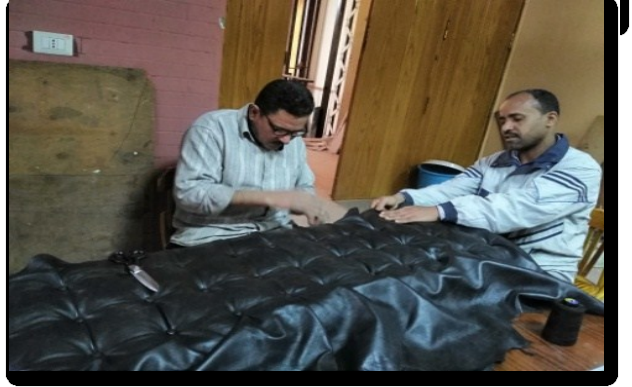
صورة ١١ أ: إستمثال الجلد المفقود فقد كامل عن طريق الحرف الأثرية (© المؤلفون)

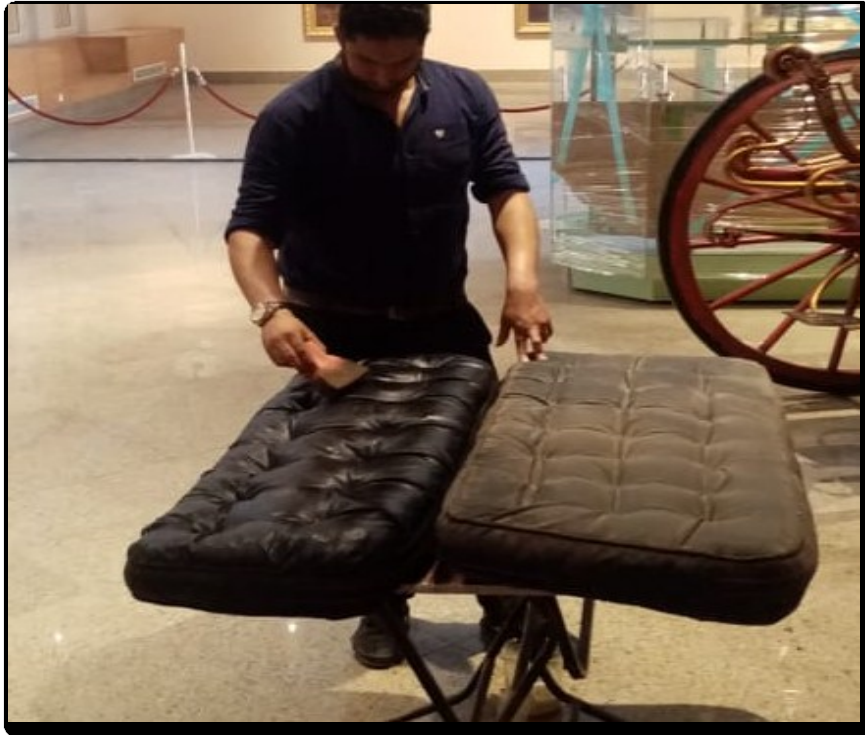
صورة ١١ ب: علاج الجلد الجاف على مراحل تبدأ بالتنظيف ثم التطريه بمادة اللانولين (© المؤلفون)

تعانى أجزاء كبيرة من الجلود بالوسائد الداخلية للعربة من الجفاف والإتساختات الشديدة وفي هذه الحالة تم التنظيف الميكانيكى للأسطح المستقرة باستخدام قطعة قماش من القطن اللين، وتم التعامل مع الجلد الجاف بالتنظيف الموضعى بالاسفنج المبلل بخليط من الكحول والماء بنسبة ١:١ يلي ذلك عملية تطريه للجلد باستخدام مائة اللانولين (C34H68O2) وهو مادة دهنية صفراء مشتقة من إفرازات الغدد الدهنية في جلد الحيوانات الصوفية، يمتص بواسطة ألياف الجلد وهو مزيج تساهمي معقد من الستيرويدات (كحول شمع الصوف) والكحولات الدهنية والاحماض الدهنية بتراكيب مختلفة، وذات كتل جزيئية عالية. ويتم استخراجها من صوف الأغنام. يأخذ اللانولين اسمه من الكلمتان اللاتينيتان (Lana) الصوف، و ( oleum الزيت. يعمل اللانولين كمرطب للجلد وعازل ضد الماء وحراره الجو. كما تعمل هذه المادة على تقوية الجلد وإعادة الليونة إليه ويحضر بإضافة (زيت السيدر وشمع العسل والآيثر<sup>١</sup>) (صورة ١١ب).

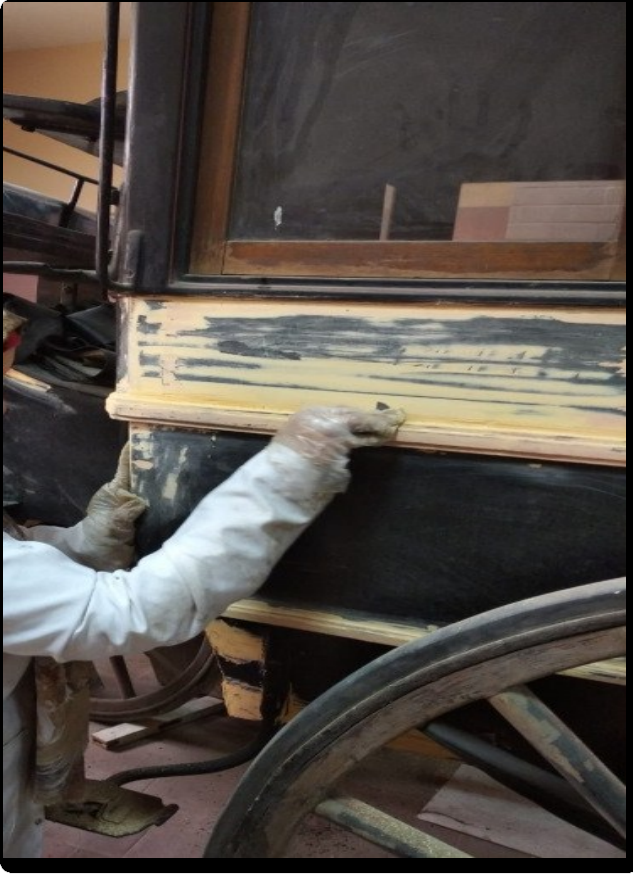
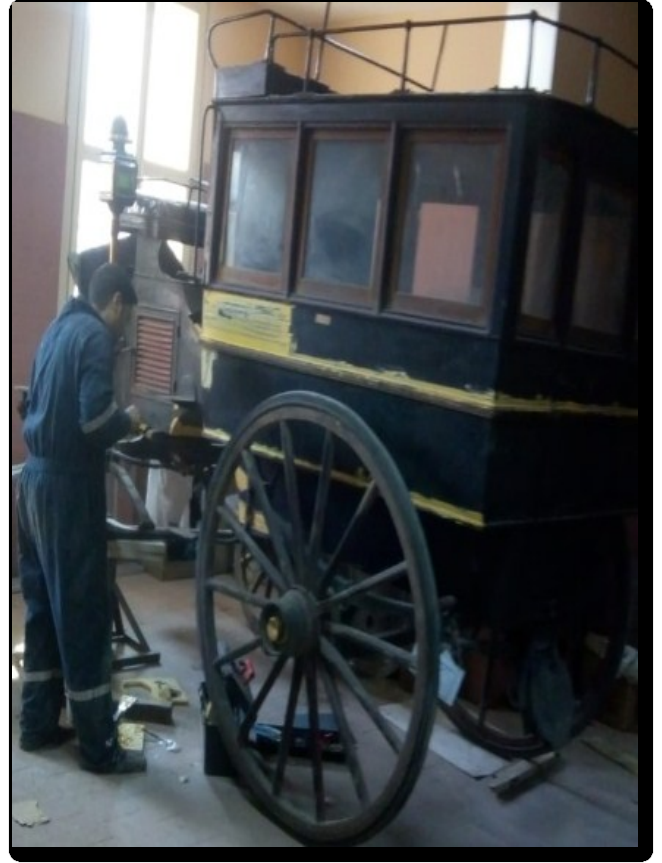
صورة ١٢ب: مراحل تجهيز بدن العربة للإستكمال اللوني (© المؤلفون)

للتعامل مع الشعار الملكي بالعربية طبيعه خاصه وحرص شديد حتى لا يفقد الأثر قيمته وبالفحص السابق تبين أن الطبقة اللونية بالشعار الملكي تعاني من وجود مادة معتمة مع (شريط لاصق) يحجب التفاصيل اللونية للشعار بالإضافة إلى العديد من الإتساخات السطحية وقد ظهر ذلك بوضوح خلال الفحص الميكروسكوبي وقد تم البدء بالتنظيف الميكانيكي لإزالة الشريط اللاصق وبقايا الإتساخات بالسطح باستخدام المشارط والفرر المعدنية تلى ذلك أعمال التنظيف الكيميائي لإزالة الإتساخات شديدة الإتصال بالسطح وبعد إجراء اختبارات ثبات الألوان تم إستخدام الكحول والأسيتون بنسبة (١:١) لإزالة بقايا المادة اللاصقة على سطح الطبقة اللونية.<sup>١</sup> كما تم تقوية الطبقة اللونية بمادة الكولوسيل ج بتركيز ١% كطبقة تقويه وحمايه للون صورة ١٢. هذا بالإضافة إلى أعمال الإستكمال اللوني للمستريك ذو اللون الأحمر الداكن الذى يزين إطارات العجلات وبدن العربة وتتم مراحل الإستكمال باستخدام نفس نوع ودرجة اللاكية ببदन العربة صورة ١٢ب-ج. كما هو موضح بالصورة ١٣، صورة عامه للعربة أمينبوس.

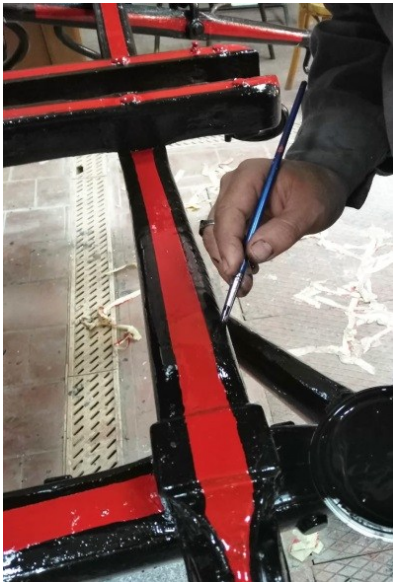
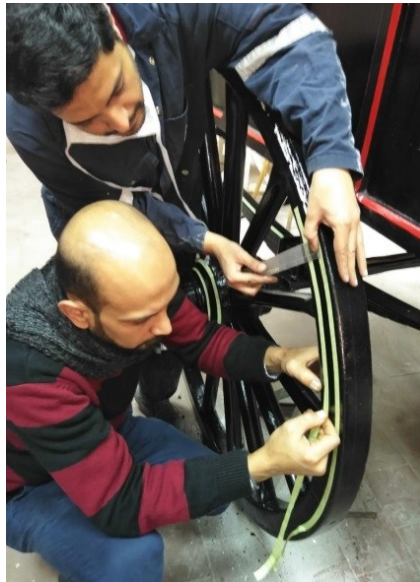
صورة ١٢ج: مراحل تجهيز بدن العربة للإستكمال اللوني (© المؤلفون)

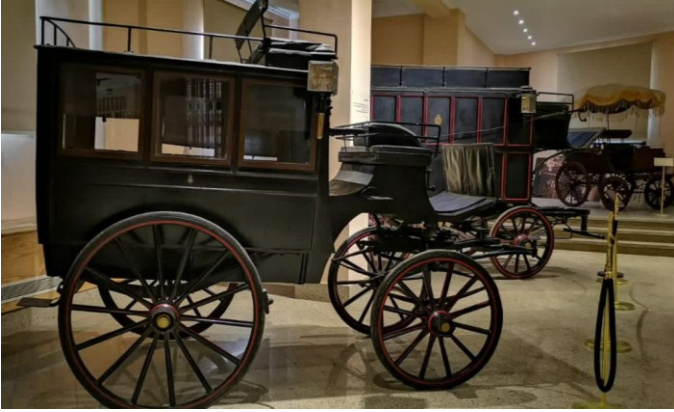
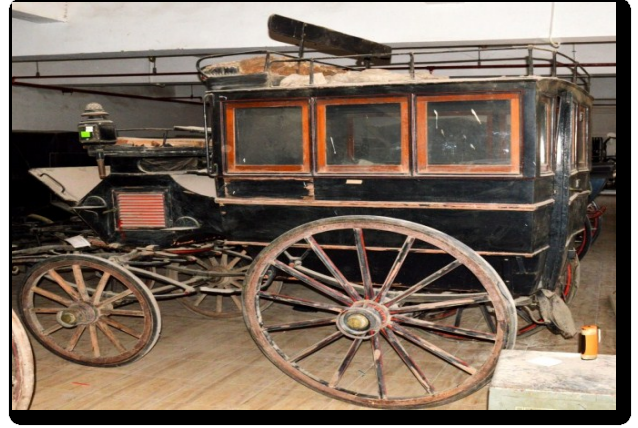
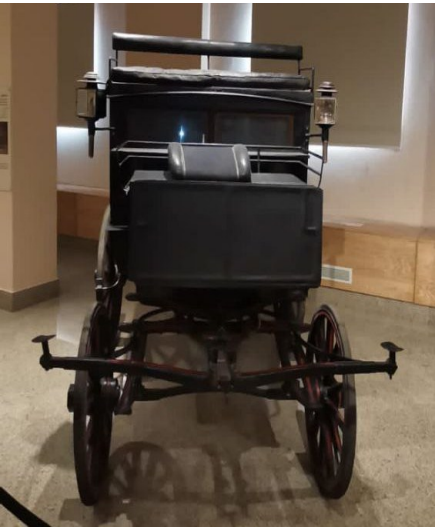
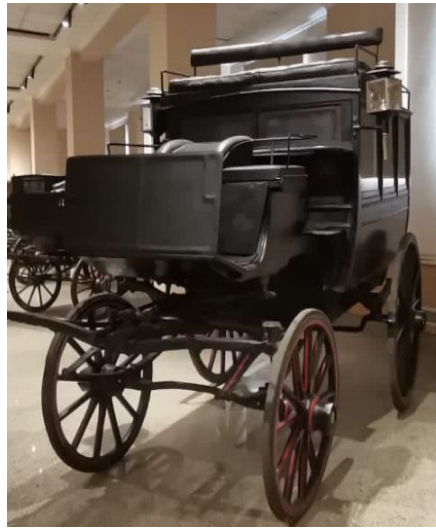
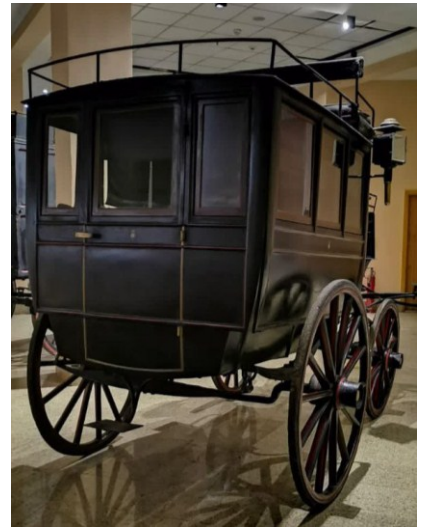
صورة ١٣: العربة أمينبوس قبل وبعد الترميم (© المؤلفون)
